**CERTIFICADO
JUNTA DE GOBIERNO LOCAL**

44.- PROPUESTA INFRAESTRUCTURAS SOBRE ACTUACIONES PARA LA REHABILITACIÓN DEL COLECTOR GENERAL DE SANEAMIENTO, DE CIUDAD REAL.

Número de Expediente de la Propuesta: AYTOCR2021/5909

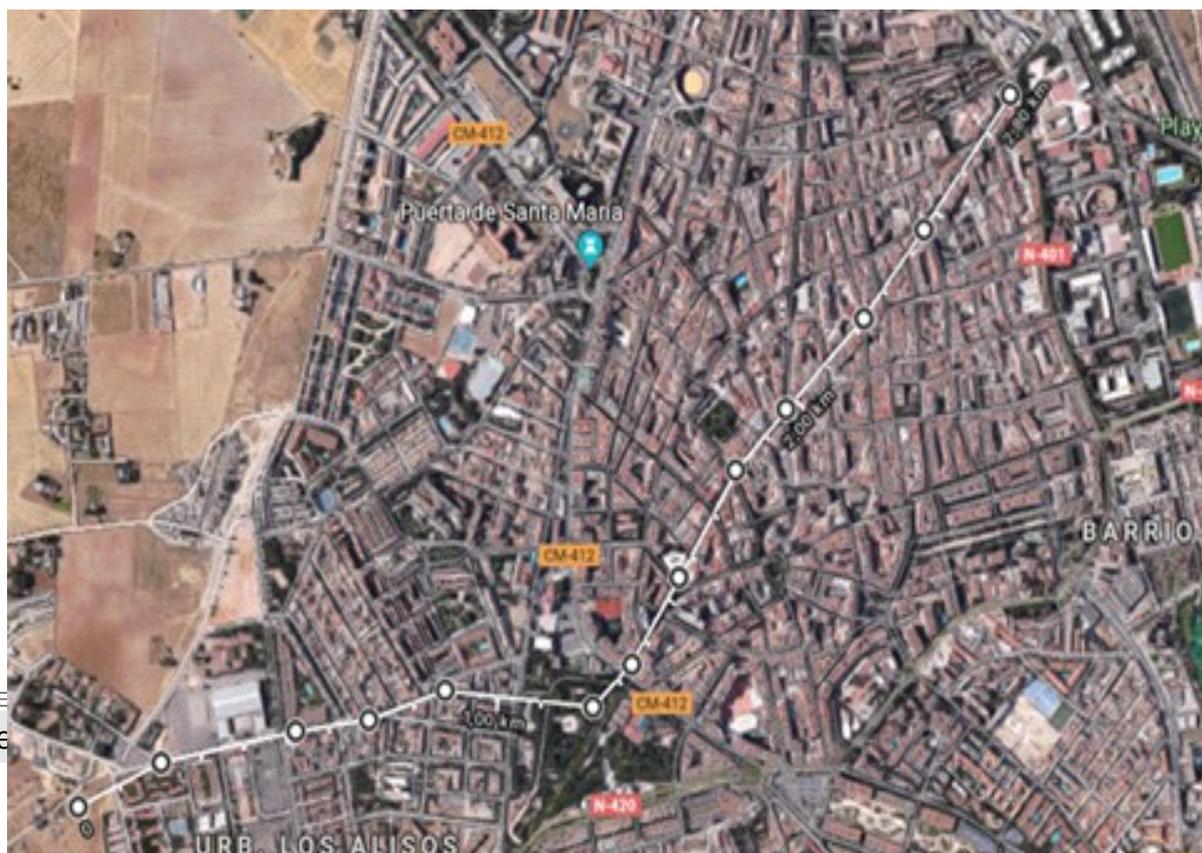
El Colector General inspeccionado consta de una longitud aproximada de 2.778 metros.

Los pozos de acceso al Colector General están construidos en su mayoría de bloques prefabricados de cemento o fábrica de ladrillo macizo y revestidos con mortero de cemento. Con profundidades que van desde los 4 metros hasta los 17 metros
